COMUNE DI BARENGO PROVINCIA DI NOVARA

VARIANTE art. 17 bis al PRGC vigente

ELABORATO: **RELAZIONE GEOLOGICO-TECNICA**

DATA: **settembre 2022**
AGG.:

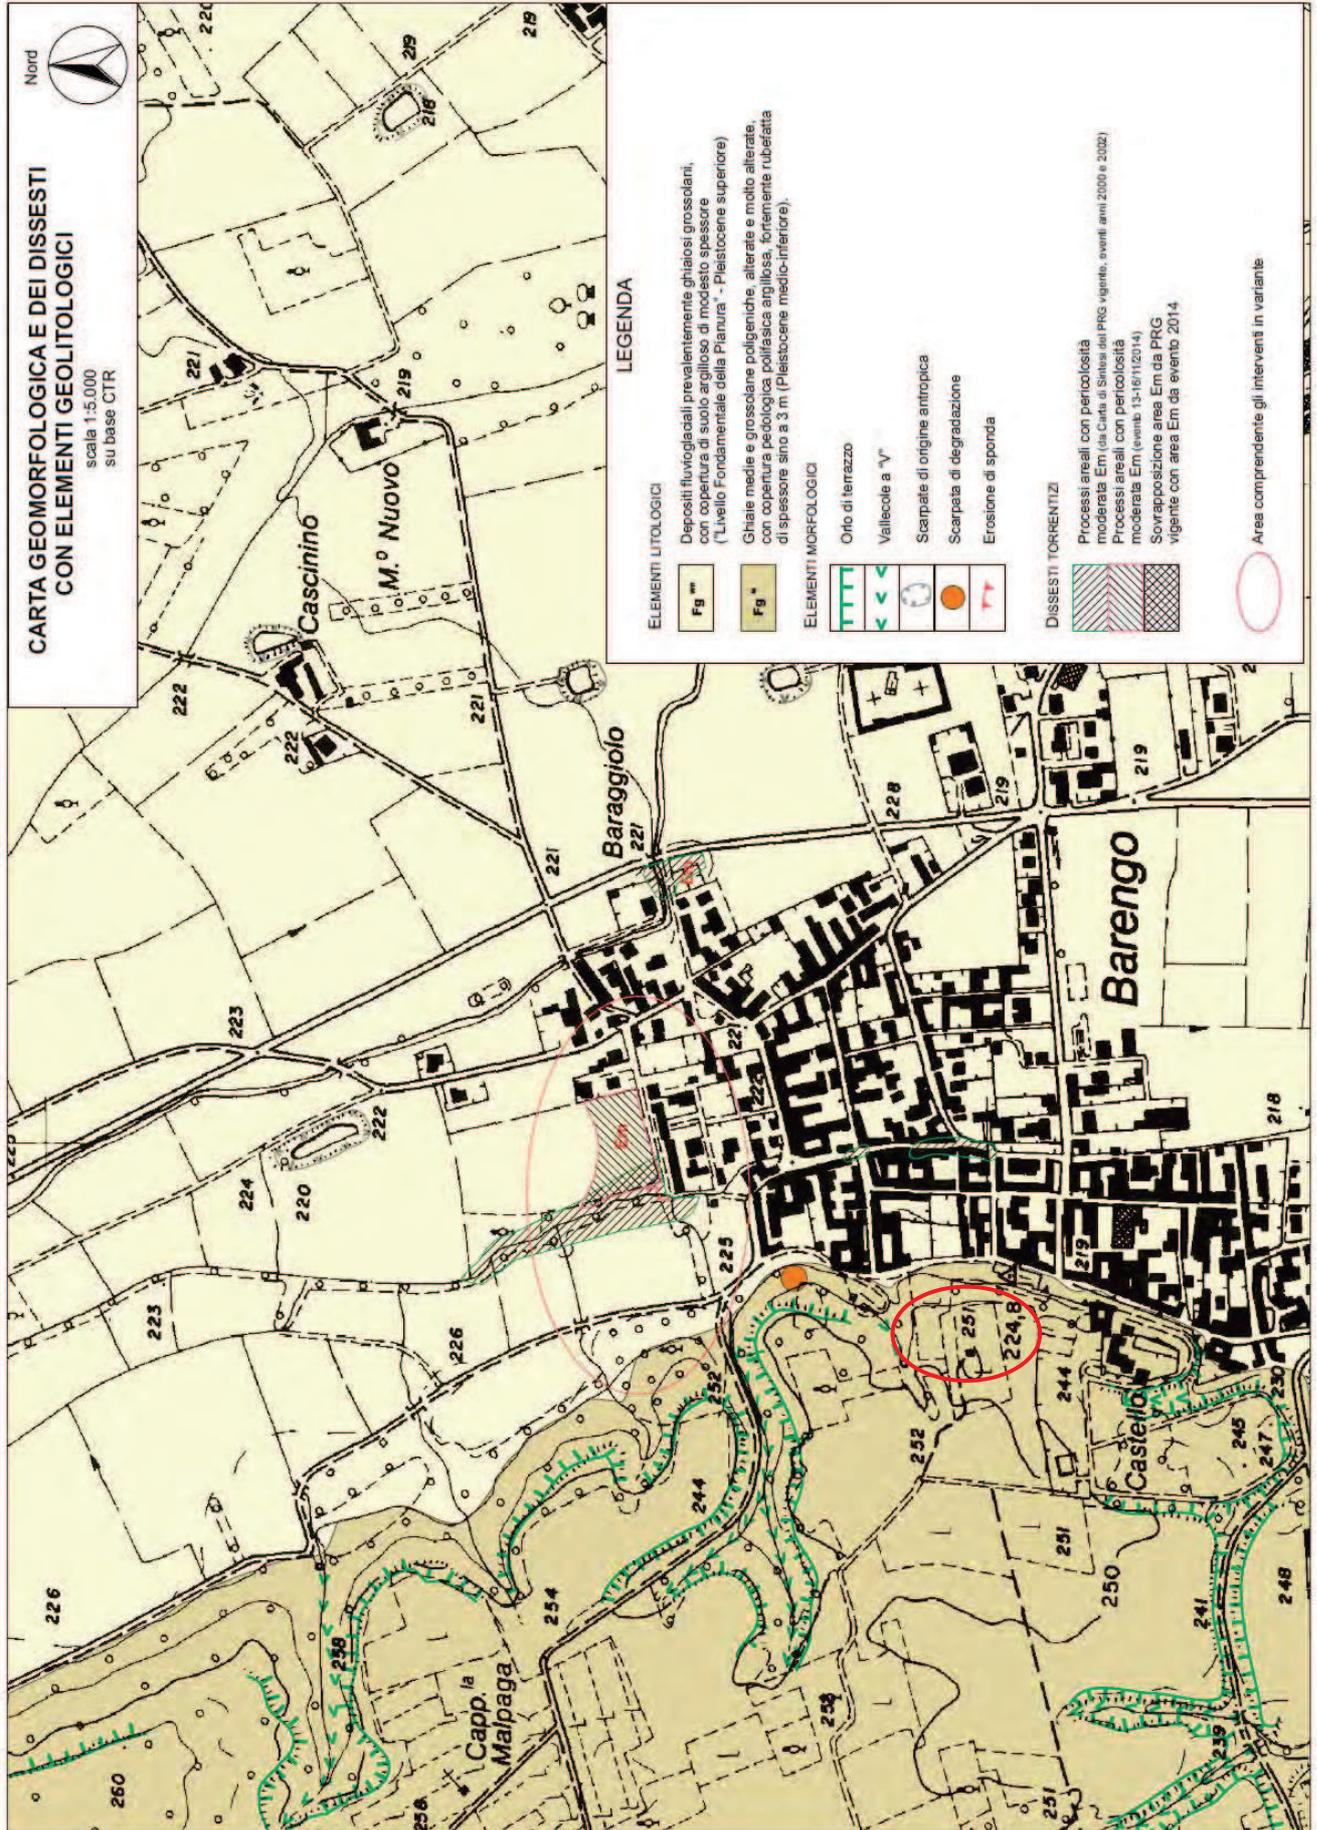
Rispetto alla Carta Geomorfologica e del dissesto contenuta nella Variante Strutturale n. 1, di seguito in stralcio, è stato localmente incrementato il dettaglio litologico, con inserimento dei depositi colluviali, è stata riportata la configurazione idrografica del reticolo minore, è stato indicato graficamente l'orlo del terrazzo fluvioglaciale e di altri terrazzamenti antropici e sono state inserite alcune piccole incisioni lungo i versanti del Fosso Rugion. Per quanto riguarda la zona in esame, nessuna modificazione del quadro del dissesto è stata introdotta con la presente Variante semplificata.

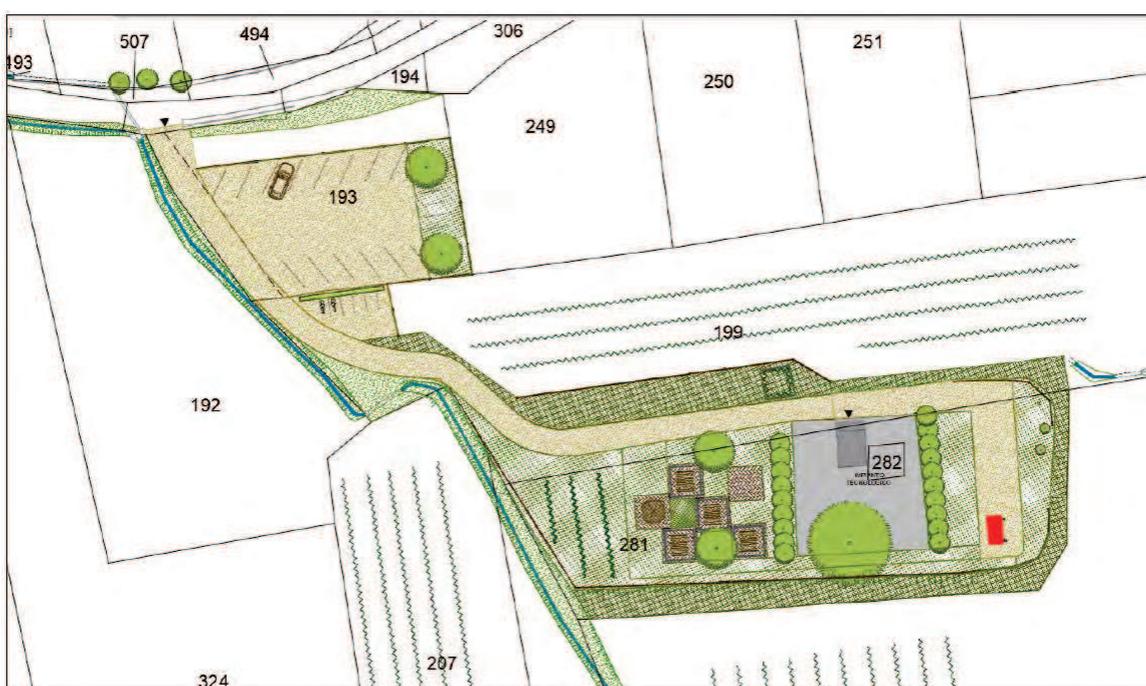
Come accennato in premessa, l'area in variante si inserisce in prossimità del ciglio superiore del terrazzo pleistocenico che sovrasta l'abitato, a confine con il serbatoio idrico facente parte della rete idropotabile comunale, e prevede la formazione di un'area attrezzata per la sosta dei veicoli e la viabilità pedonale di accesso alla Grande Panchina. Di seguito gli stralci delle planimetrie ricavate dal progetto urbanistico.

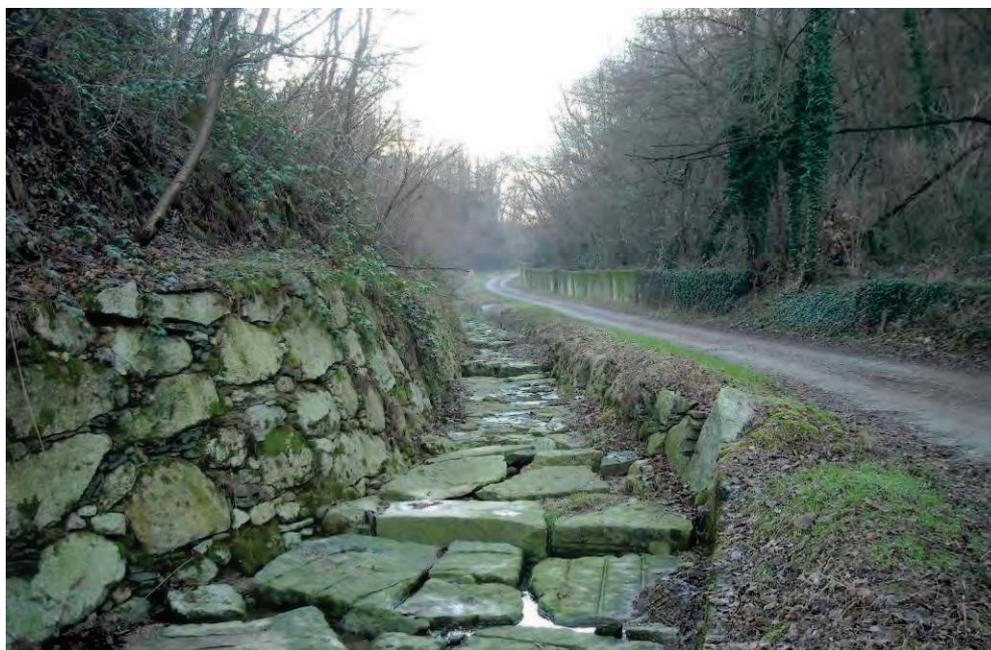
L'impluvio suddetto convoglia le acque meteoriche nel reticolo irriguo di pianura ed è stato oggetto di recenti interventi di sistemazione idraulica, con la realizzazione di salti di fondo e di canalizzazione in massi.

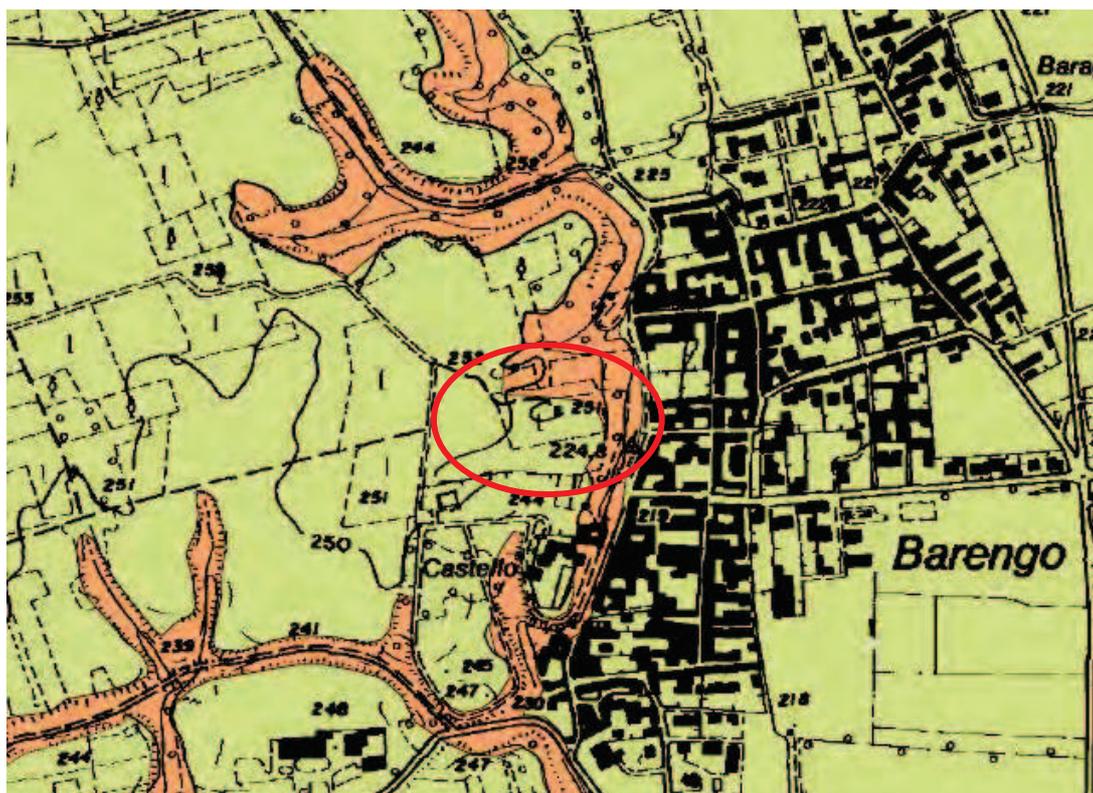
Per quanto riguarda il settore di altopiano interessato direttamente dall'intervento in Variante, la morfologia come già detto è blandamente ondulata con debole pendenza verso ovest che progressivamente si incrementa avvicinandosi al ciglio del terrazzo. Il versante che raccorda l'altopiano con il Livello Fondamentale della pianura si presenta a tratti terrazzato antropicamente e moderatamente acclive (cfr. stralcio Carta dell'Acclività del vigente PRGC).

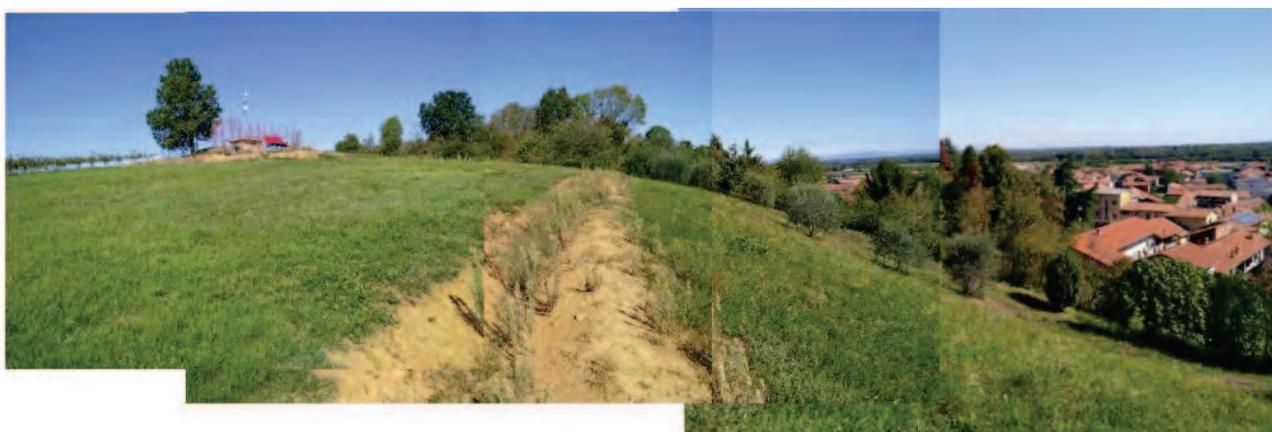
Vista da sud della Grande Panchina e del versante: in primo piano un fosso di scolo parallelo al ciglio della scarpata

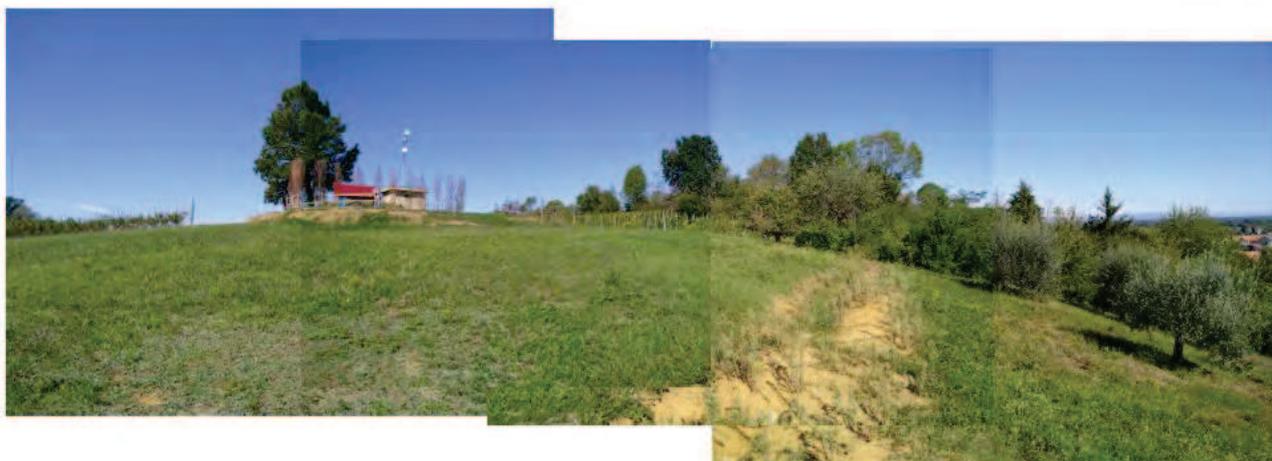
Dettaglio della foto precedente; nell'area alberata sullo sfondo è presente un recapito delle acque meteoriche verso valle

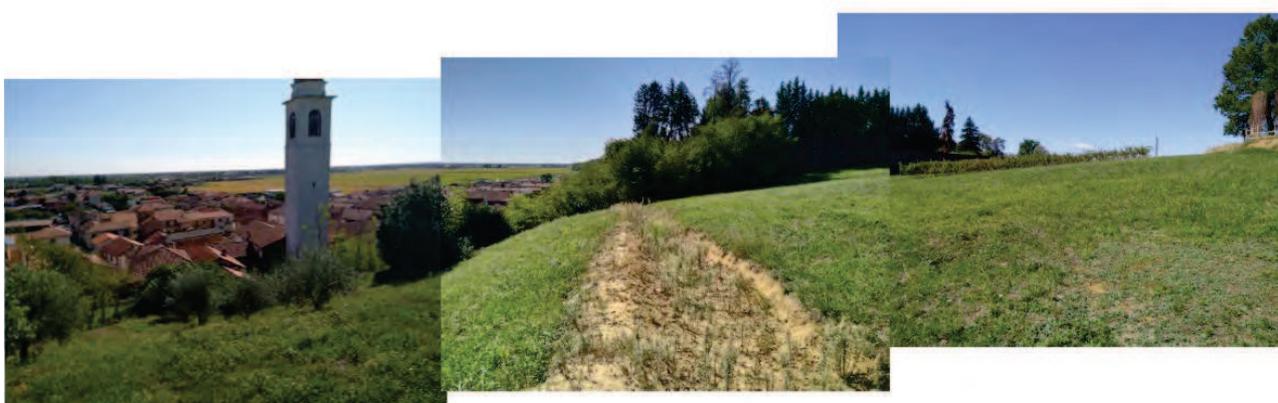
Vista da nord: nel boschetto sullo sfondo è presente il recapito verso valle delle acque meteoriche, a ridosso della recinzione del castello

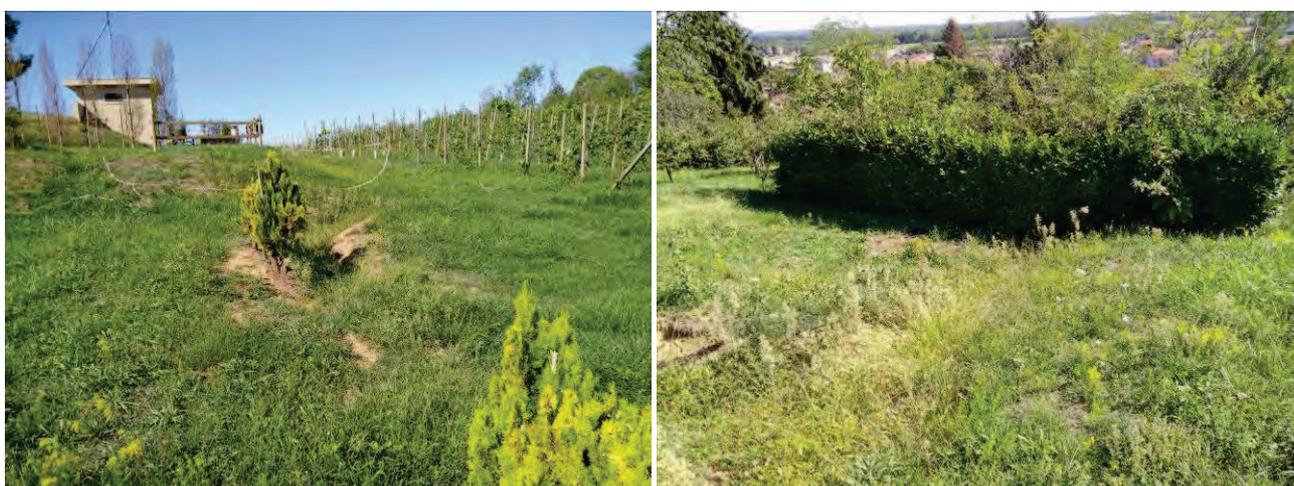
Regimazione delle acque meteoriche sul lato nord dell'intervento (a sinistra) ed inizio della vallecola (a destra)

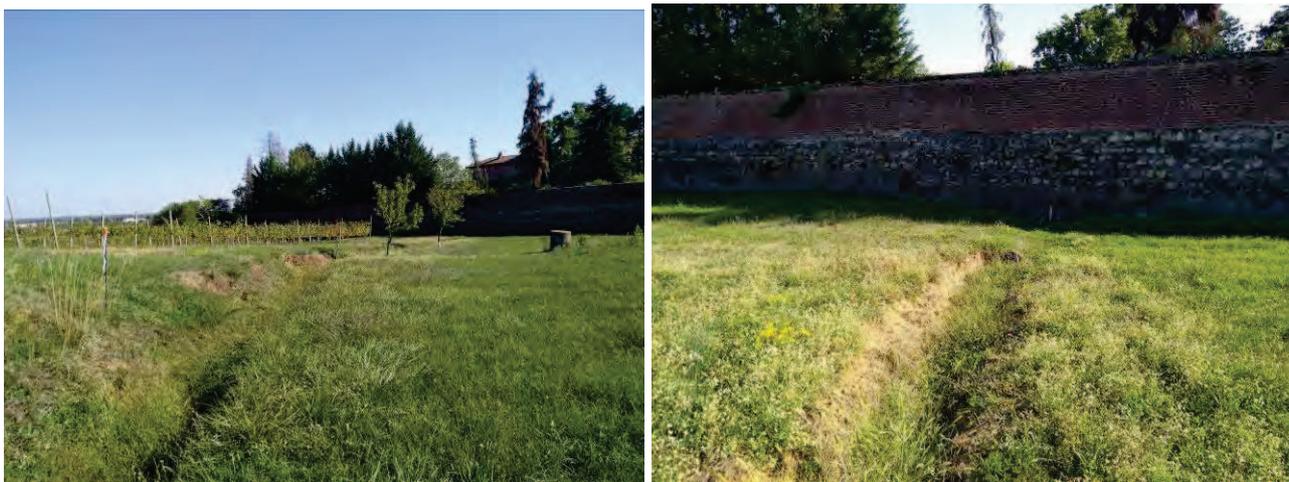
Regimazione delle acque meteoriche sul lato ovest dell'intervento (a sinistra), con recapito all'interno della recinzione del castello (a destra)

La zona non risulta caratterizzata da dissesti, se si eccettua una leggera erosione sui fianchi delle vallecole poste a ridosso della recinzione del castello ed al margine nord dell'area, comunque in zone non interessate dalla variante in oggetto.

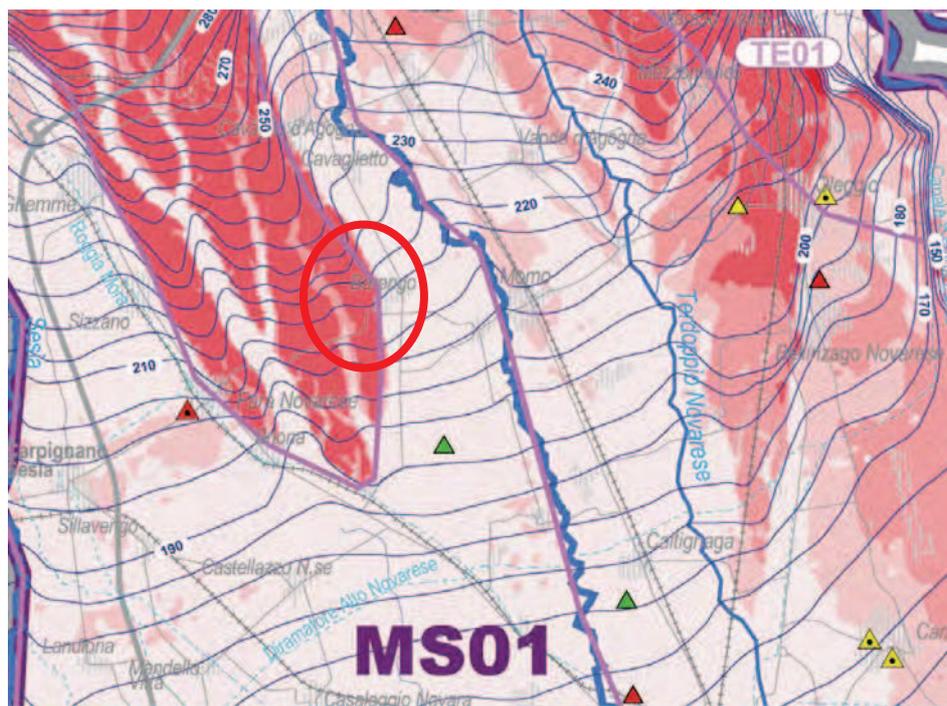
La freatimetria locale, raffigurata sulla tavola allegata, ripropone quanto ricostruito nella Carta Geoidrologica del PRG vigente. L'andamento della falda risulta coerente con quanto sopra illustrato; nei dintorni della zona in esame la soggiacenza risulta elevata (30-35 m) mentre nel settore di pianura (fondovalle) la soggiacenza è molto ridotta sino ad individuare settori con soggiacenza media inferiore a 3 m da piano campagna.

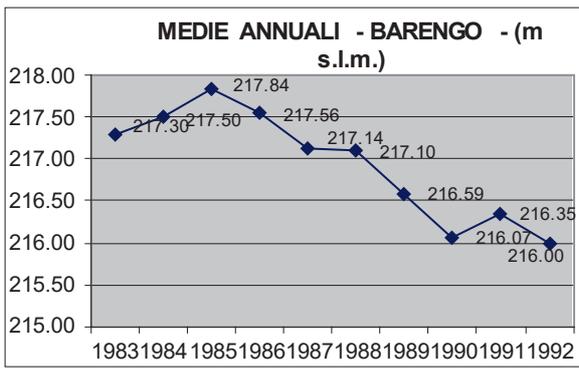
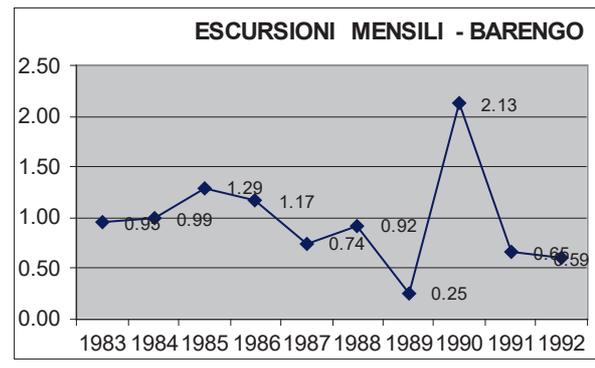
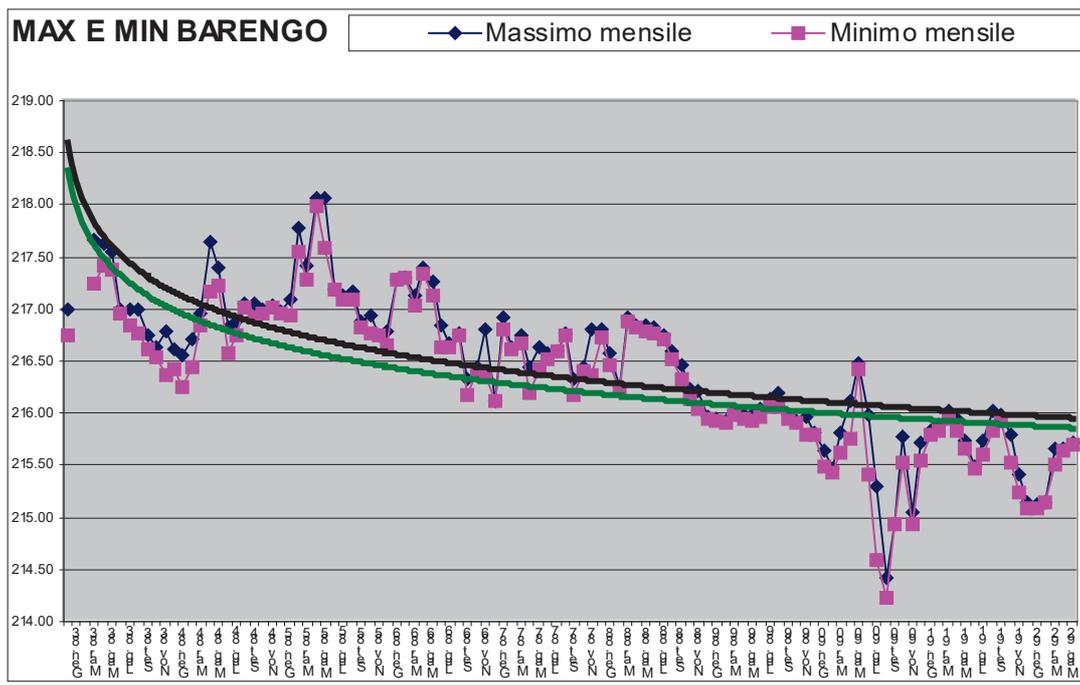
I dati di escursione sono riportati in forma tabellare e grafica: i primi registrano le letture minime e massime mensili, così come rilevate nei periodi indicati; i secondi rappresentano l'andamento delle medie e dei picchi di oscillazione minimo e massimo annuali. Dal raffronto con le misure di seguito riproposte, è possibile osservare come le oscillazioni dei massimi annuali siano relativamente accentuate, raggiungendo valori pari a circa 2 m. Per quanto concerne i dati di oscillazione acquisiti per il piezometro di Barenigo, è stata inoltre effettuata un'interpolazione con curva di regressione di tipo logaritmico, per consentire l'attenuazione dei picchi, che ha permesso di mettere in evidenza un costante e progressivo abbassamento del livello della falda, fino a un valore circa pari a 2 m, rispetto ai dati del 1983.

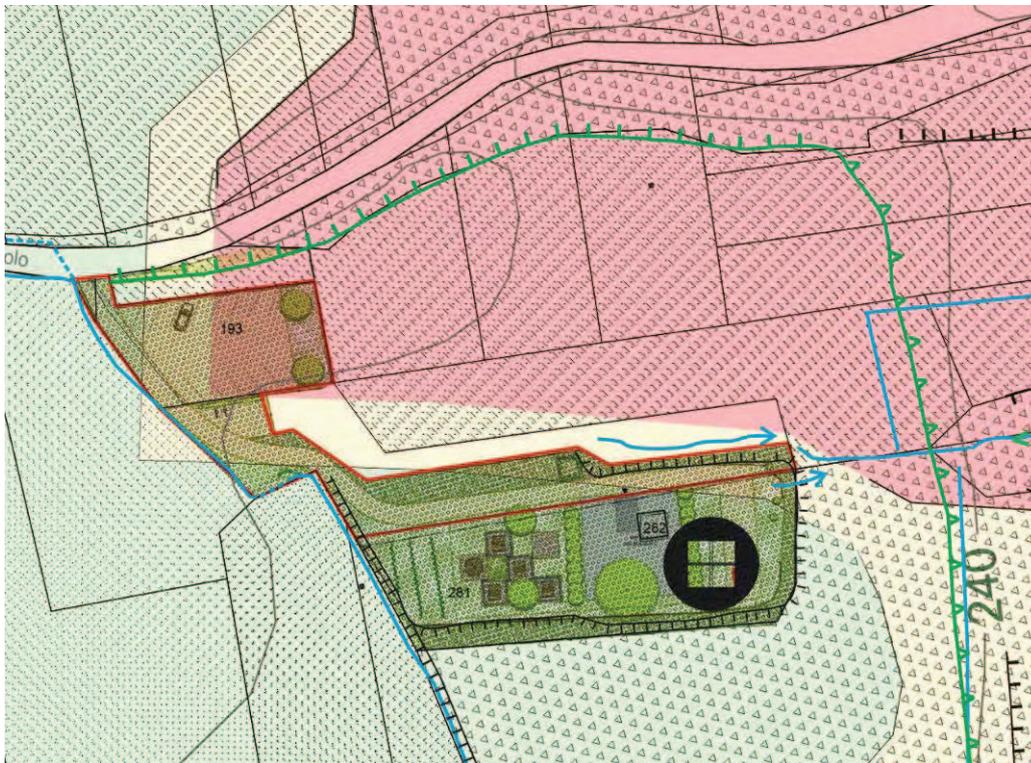
Il settore di territorio inserito in Classe IIIA comprende una porzione del previsto parcheggio per autoveicoli, come di seguito raffigurato, collocato in posizione di blando pendio a circa 5-6 m dal ciglio della scarpata stradale, con altezza massima di circa 3-4 m in questo tratto.

Data la configurazione morfologica del sito e la stabilità della scarpata, confermata anche dall'assetto delle alberature e dall'assenza di indizi di erosioni o movimenti gravitativi in atto o pregressi; data la presenza di un muro di sostegno in c.a. sul lato di controripa della strada comunale e l'utilizzo comunque sporadico e con automezzi leggeri del parcheggio, si ritiene l'opera di urbanizzazione compatibile con il grado di pericolosità

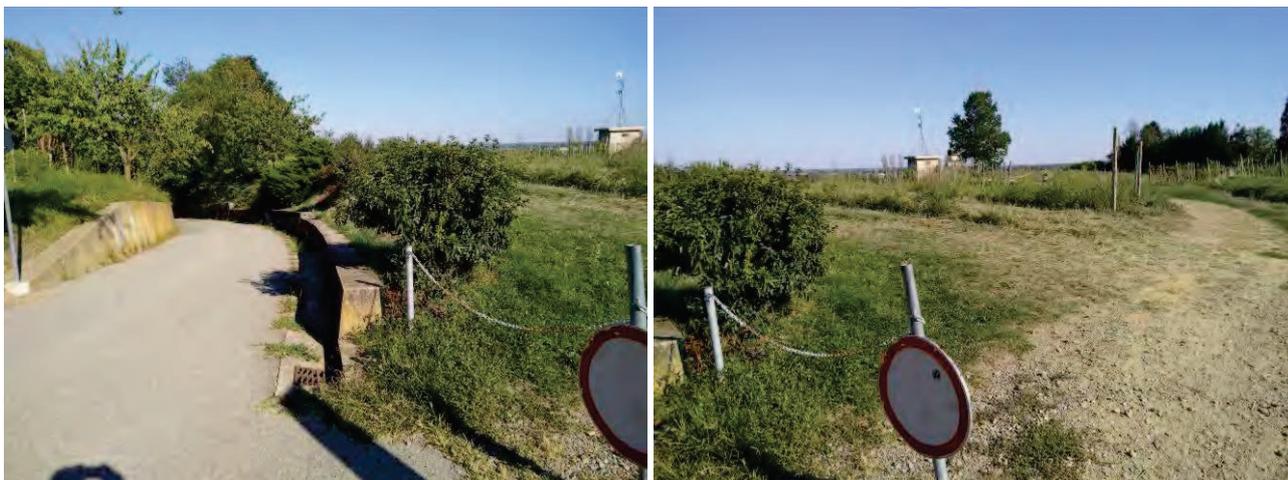
Ingresso all'area e parcheggio autoveicoli sulla sinistra

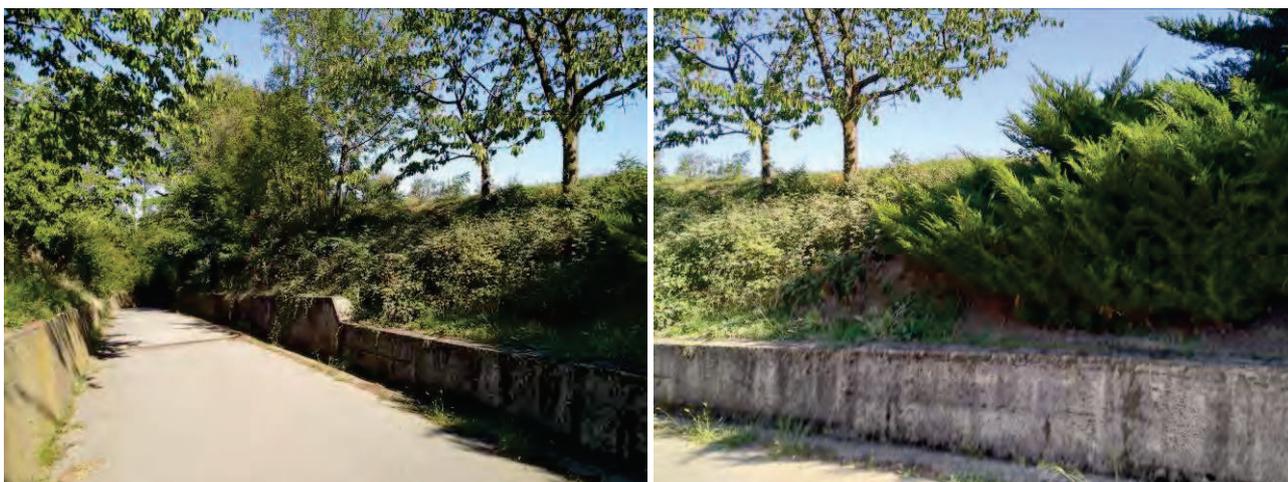
Muro di sostegno di controripa e scarpata stradale

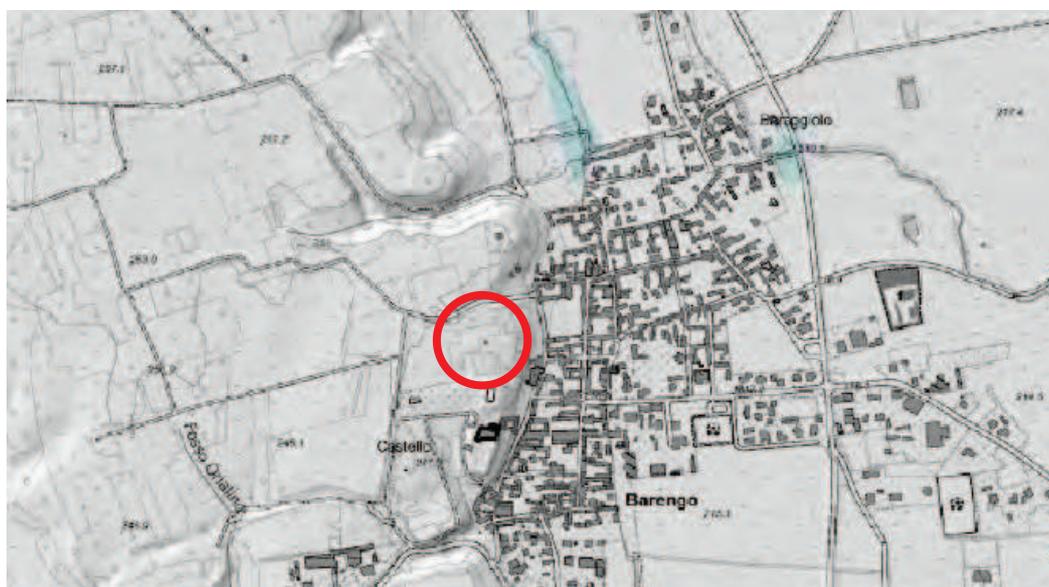
SCENARI DI ALLUVIONE

- Probabilità di alluvioni elevata (tr. 20/50) (H-Frequente)
- Probabilità di alluvioni media (tr. 100/200) (M-Poco frequente)
- Probabilità di alluvioni scarsa (tr. 500) (L-Rara)
- Limiti comunali
